COMUNE DI
SANT'AMBROGIO DI
VALPOLICELLA
PROVINCIA DI VERONA

**P.E.B.A.
2019**

SCHEDATURA DELLO STATO ATTUALE: SPAZI URBANI

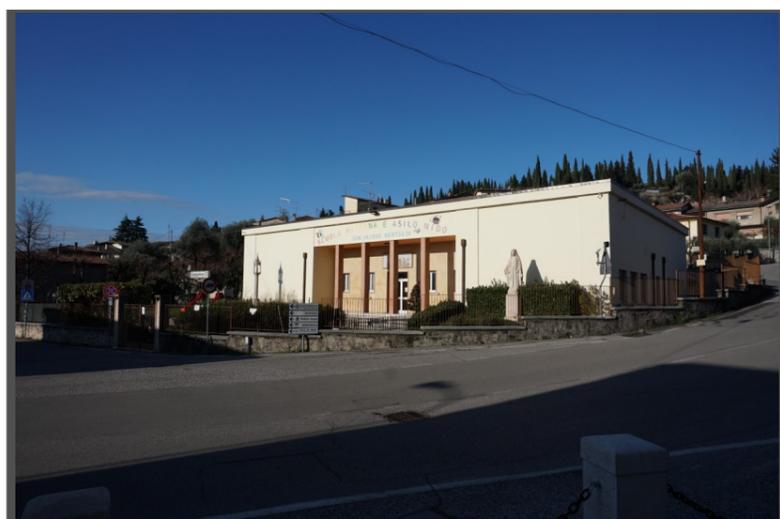
SCUOLA MATERNA E NIDO INTEGRATO

1.2- Note
strisce pedonali non riferite al parcheggio per persone con disabilità ma più in là di 10 m davanti al cancelletto d'ingresso all'asilo

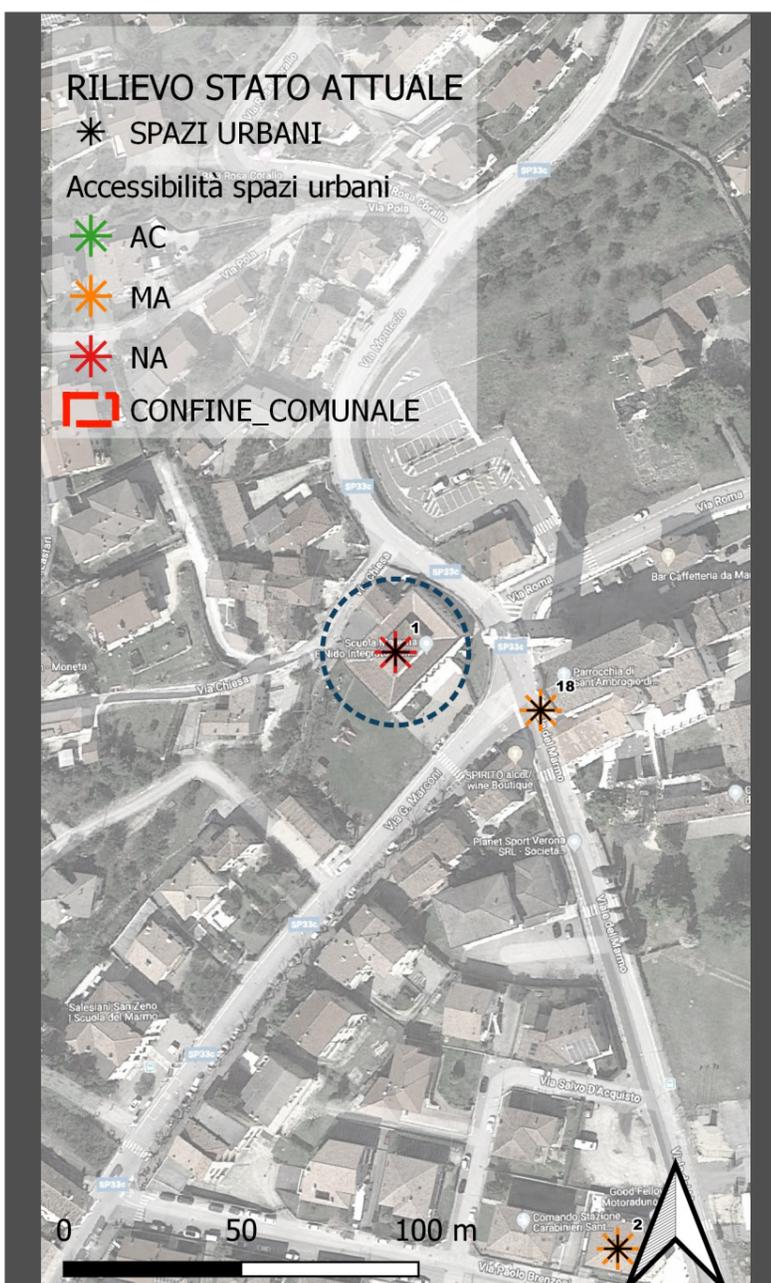
50 cm di spazio Fra la linea di delimitazione della carreggiata è il muro di confine dell'asilo non è presente un marciapiede per accedervi

soglia d'accesso del cancello dell'asilo di 5 cm e mezzo. all'interno si nota una rampa di pendenza troppo elevata non misurabile

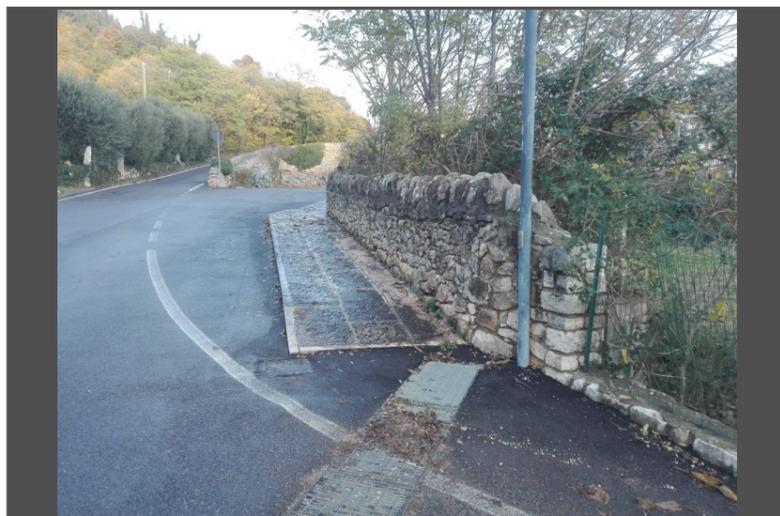
MINI PITCH

1.2- Note
non ci sono parcheggi dedicati ma c'è una zona parcheggio sul retro del parco giochi

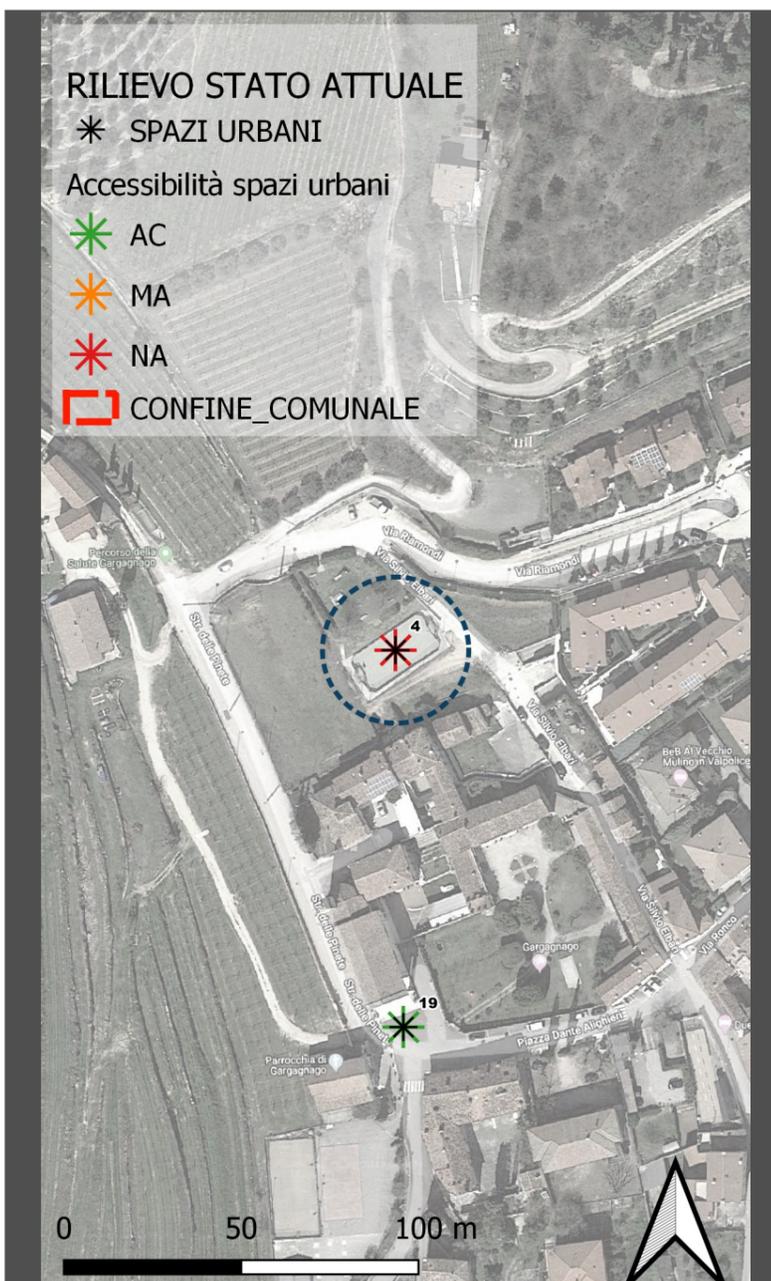
2.8 - Note
pendenza superiore al 2% nel punto d'accesso fra l'area di parcheggio e il prato della parte superiore del parco giochi

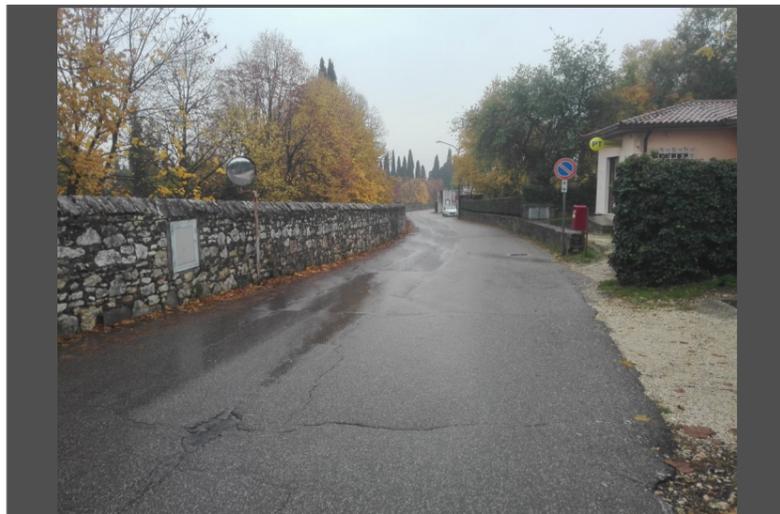
1.2- Note
presente un solo posto auto occupato da l'impiegato delle poste il resto del parcheggio vengono effettuati lungo il muro di cinta a confine della carreggiata di fronte all'ufficio

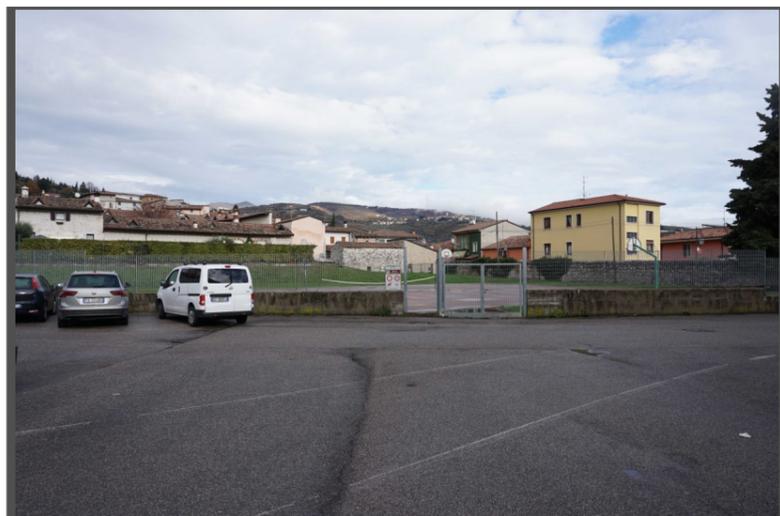
2A Monte dall'accesso dell'area residenziale 0 nel piazzale della scuola dove c'è il parcheggio

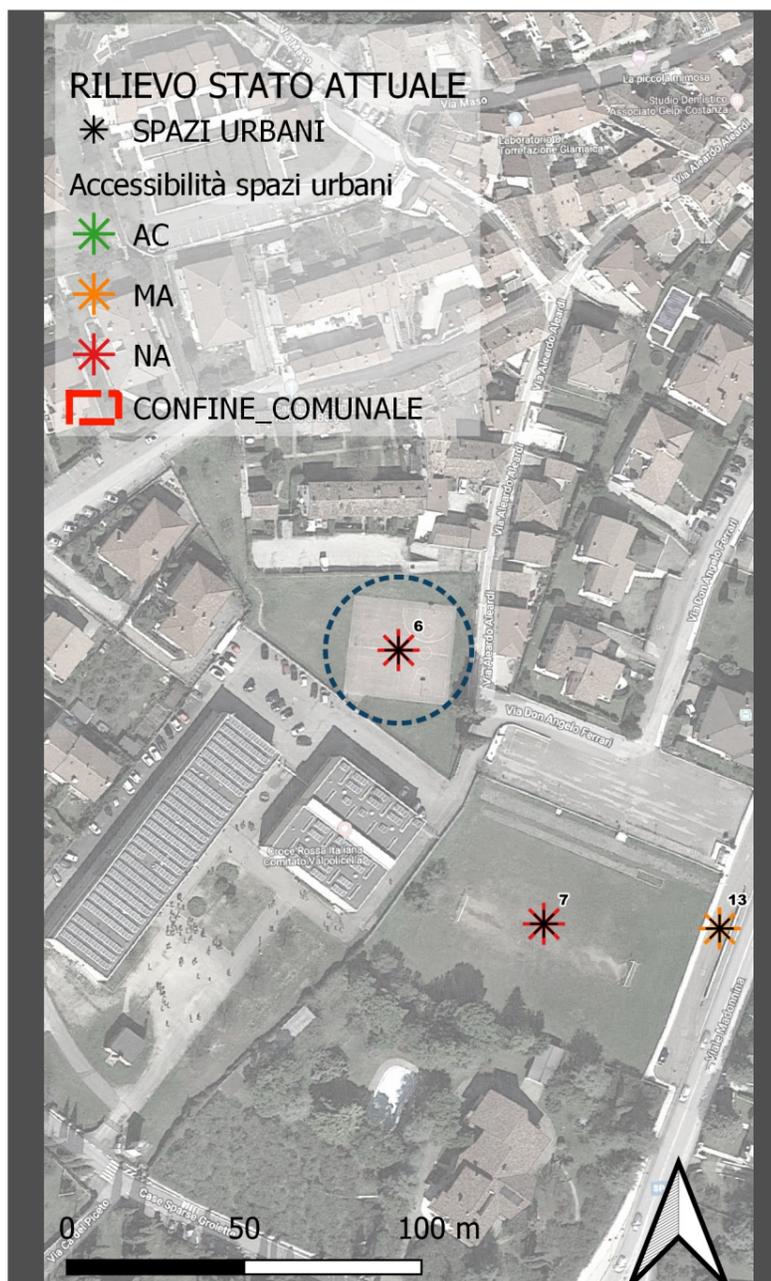
accesso del piazzale della scuola cancello due ante di ferro chiuso a chiave. Altro cancello sempre aperto sempre aperto ma con gradino 15-20 cm. Accesso da monte libero ma su prato, sentiero molto scosceso unico percorso interno

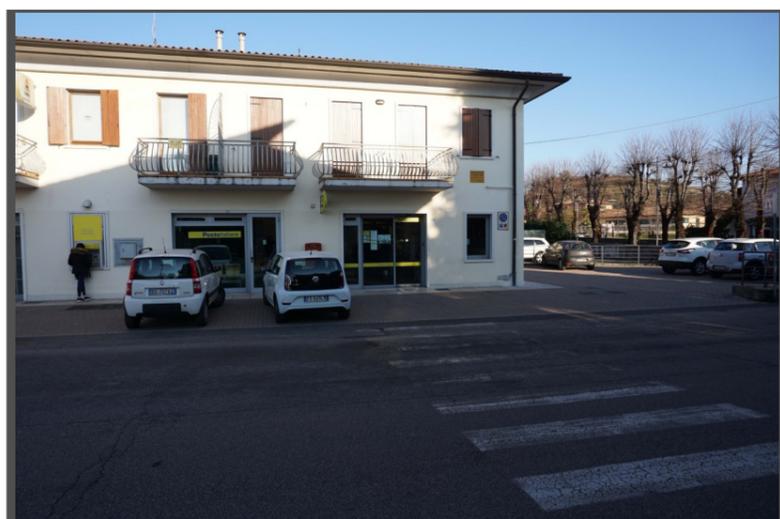
manca il segnale a terra, da rifare

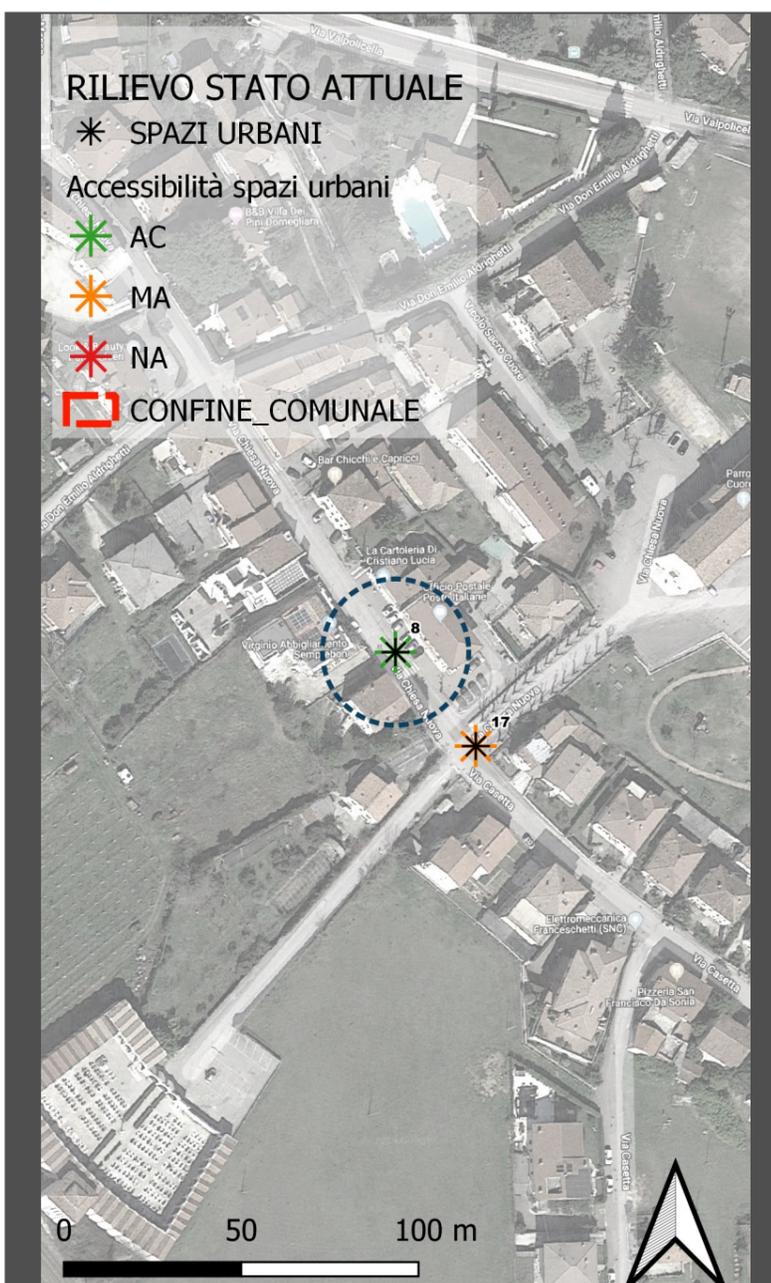
breve rampa d'accesso alla porta dell'ufficio di pendenza adeguata

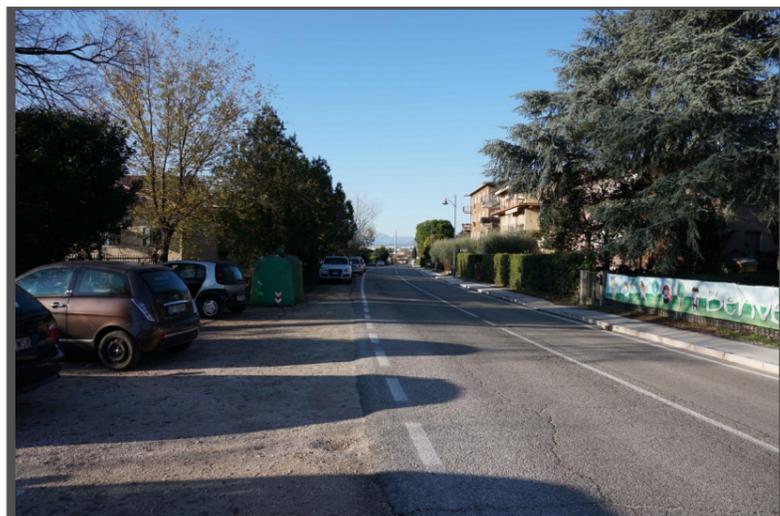
nessun parcheggio riservato area di parcheggio comune con abitazioni il tuo ingresso pedonale si affaccia sul retro del Campo

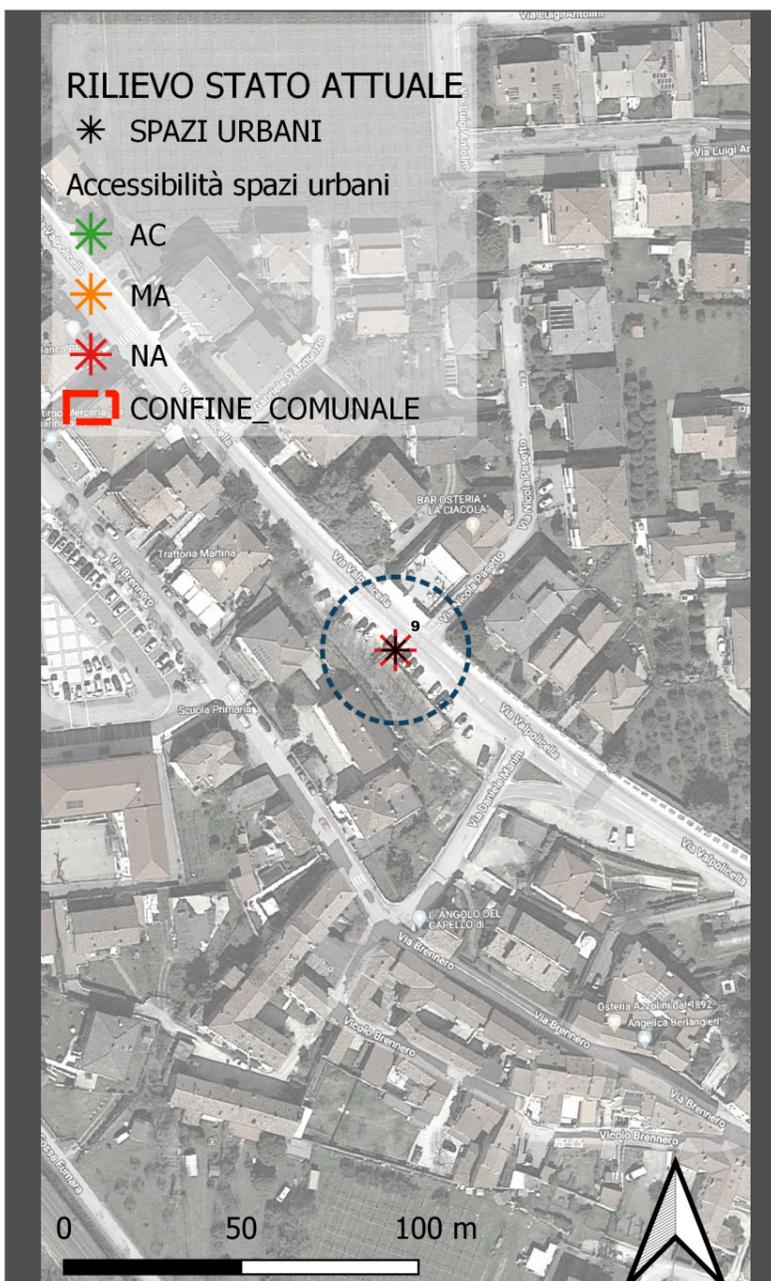
percorso pedonale dietro il filare di alberi che separa la bocciofila dalle residenze retrostanti. lungo la strada non è delimitato un percorso pedonale dallo spazio di parcheggio

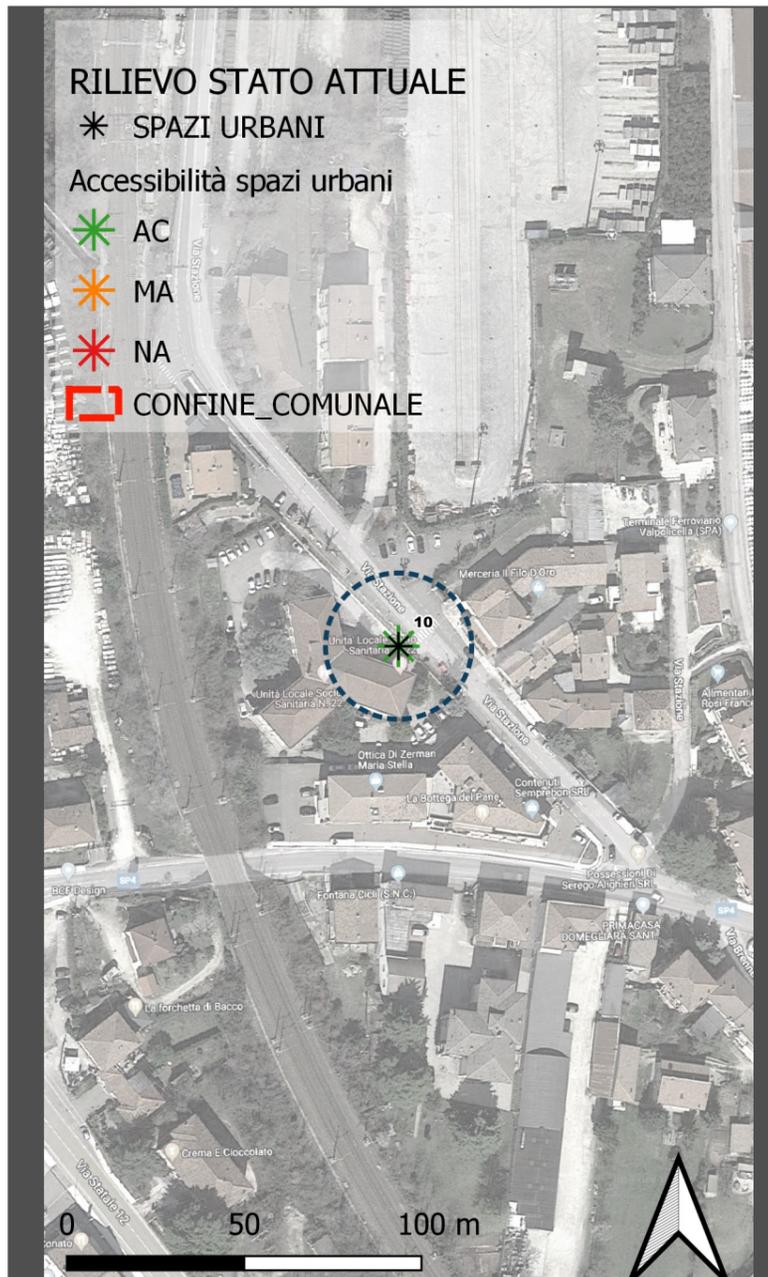
Si segnala che l'accesso pedonale avviene da un cancelletto con soli 100cm utili, che si apre su una rampa di pari larghezza che obbliga ad una svolta secca di 90 gradi.

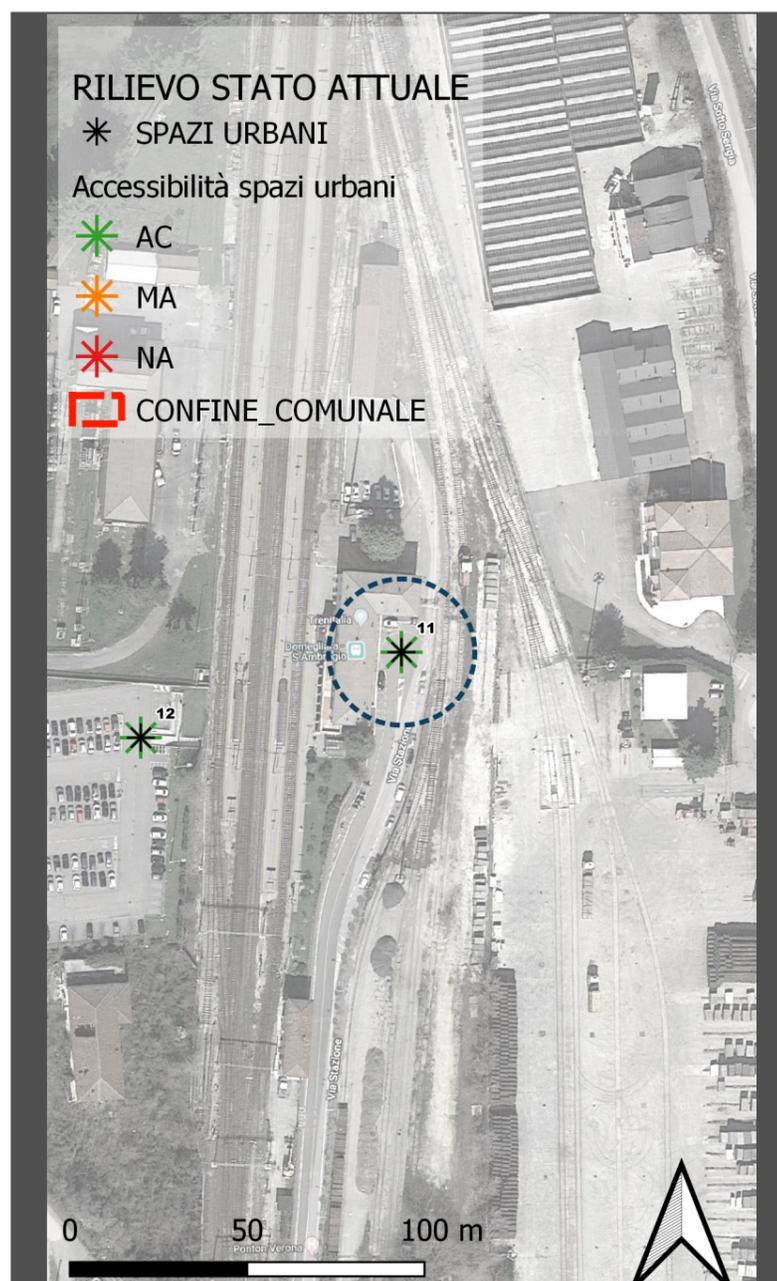
percorso pedonale Per chi viene dal centro abitato di Domegliara non presenza area di manovra larghe 140 cm Tuttavia arrivando del parcheggio per disabili è possibile effettuare qualsiasi manovra lo spazio è molto largo

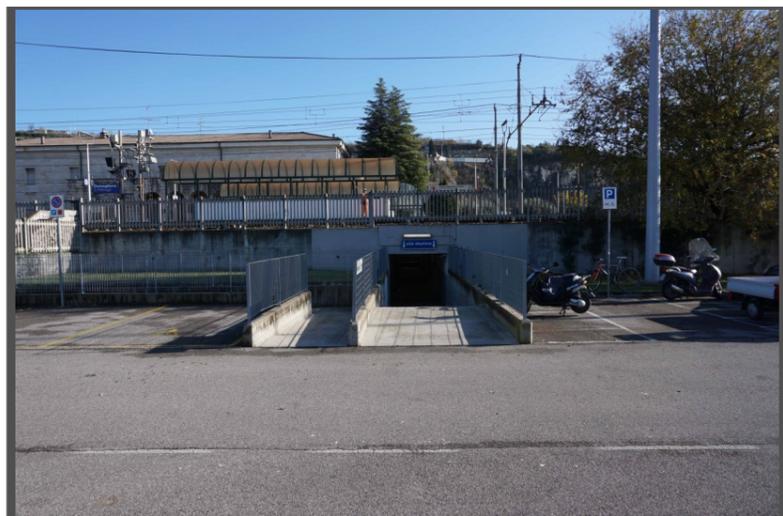
Manutenzione segnali orizzontali

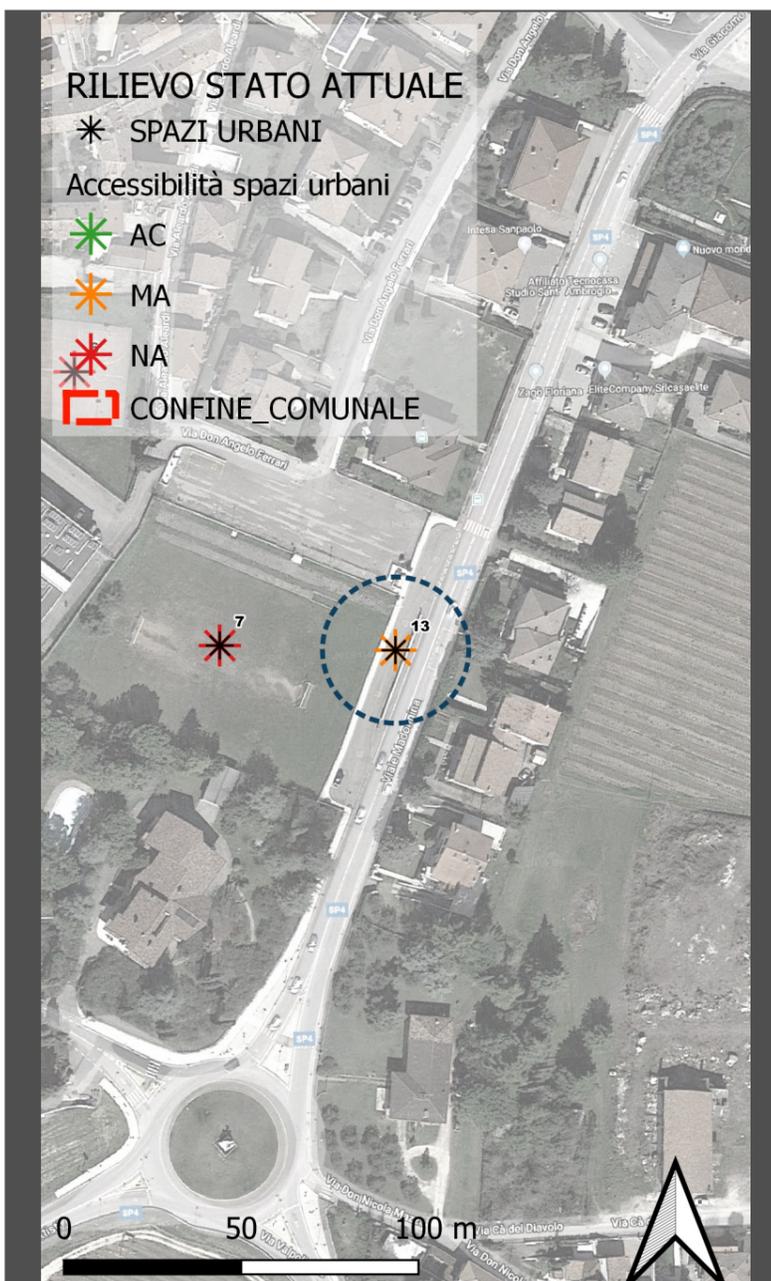
2.8 - Note
percorso su lastre di marmo nella parte della fermata e invece in asfalto sul piazzale di parcheggio circondato da staccionata Metallica non segnalata per ipovedenti. Qui presenti buche e rialzi

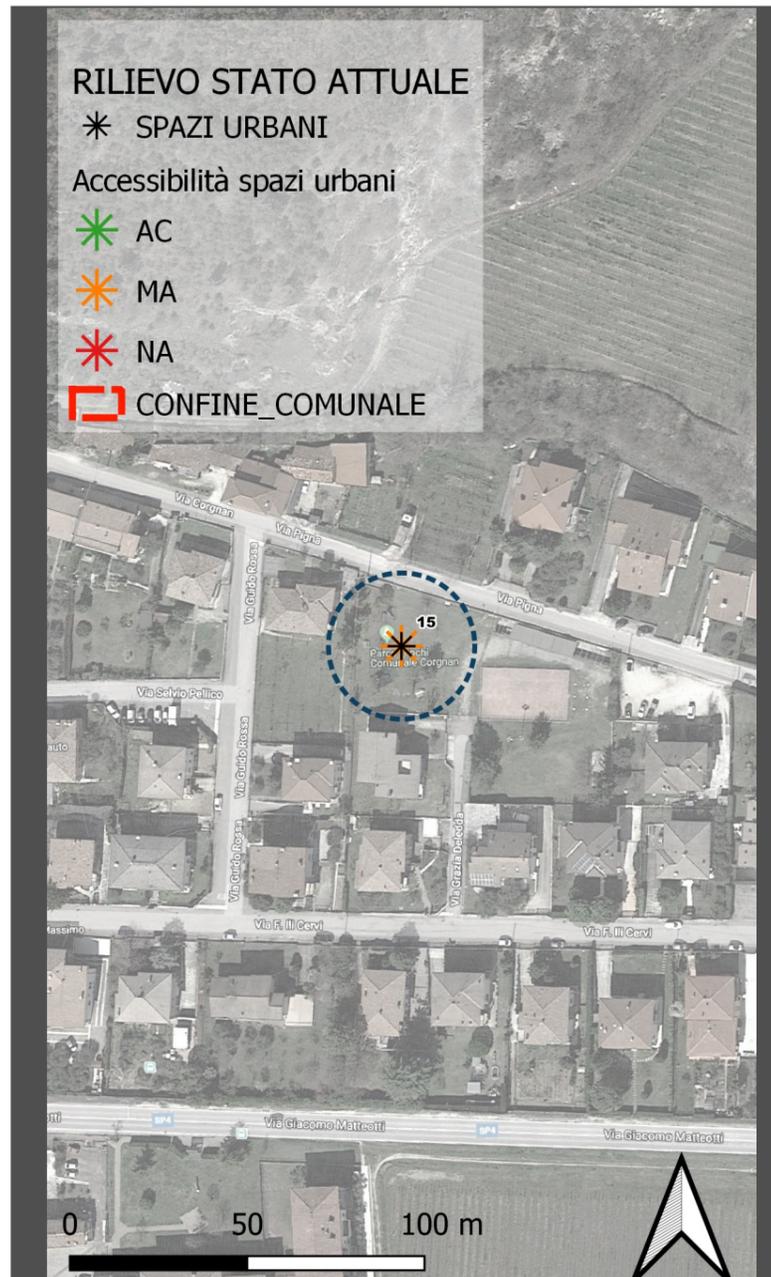
il parco giochi è assente di pavimentazione tranne lungo il muro che separa dalla strada di via Pigna il manto è coperto da ghiaia e Erba a Prato la parte superiore del parco giochi è collegata a quella inferiore con una piccola discesa non è prevista sca

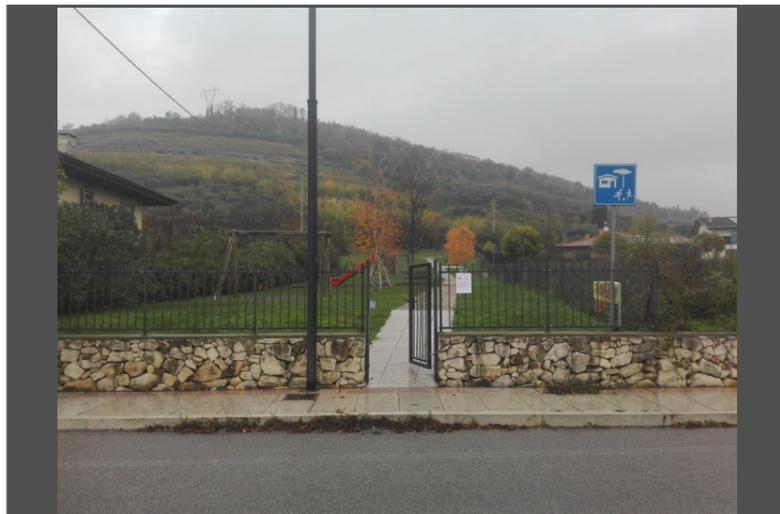
un parcheggio in uno degli accessi laterali ma non raggiungibile in autonomia per dislivelli nella pavimentazione

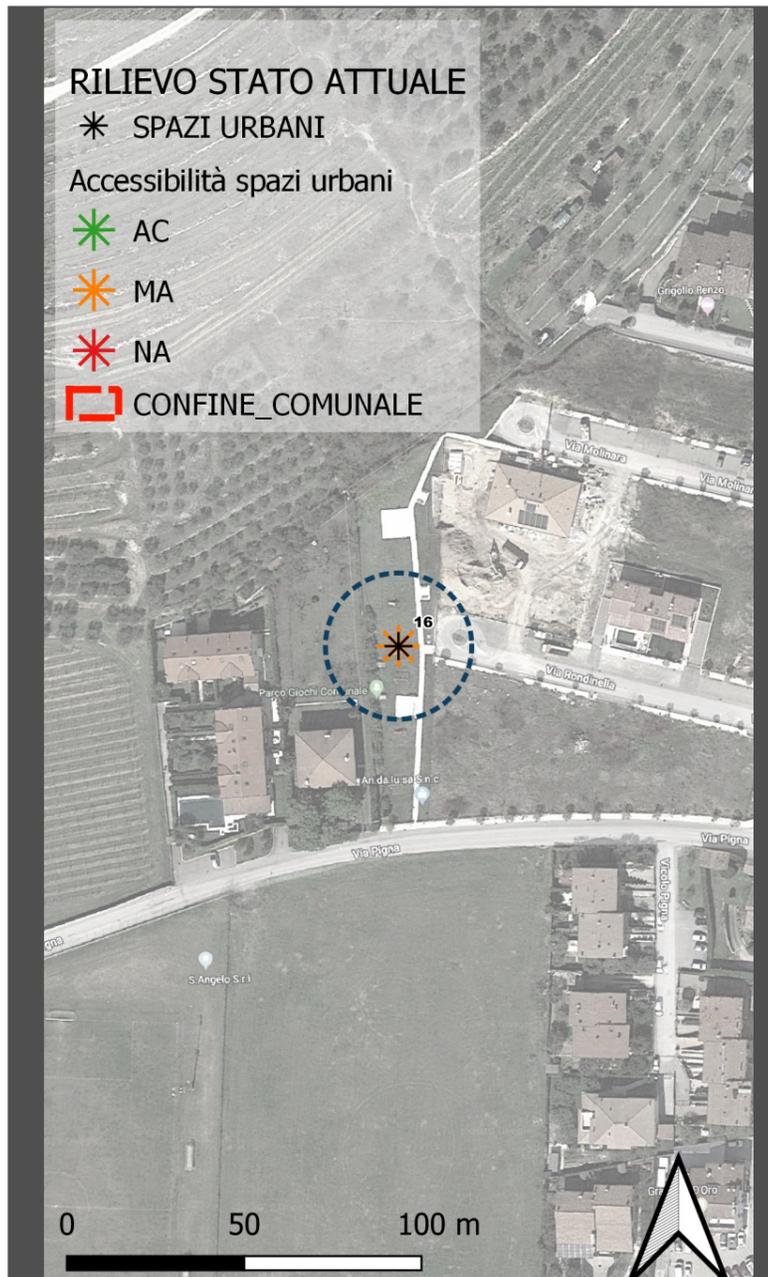
il cancello di ingresso da via Pigna è inferiore di 90 cm di larghezza e pure l'ingresso Nord dalla residenziale è molto stretto l'ingresso centrale dalla residenzial e invece Largo più di 90 cm il percorso pedonale che porta a quel cancello della residen

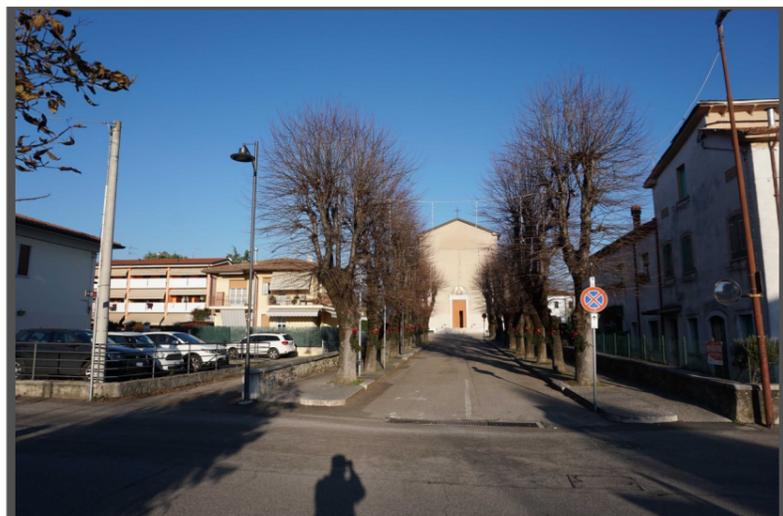
un parcheggio per persone con disabilità vicino alla canonica nei pressi di una rampa che conduce ad un locale annesso alla chiesa. l'altro parcheggio per persone con disabilità nei pressi delle opere parrocchiali in corrispondenza della rampa che porta a

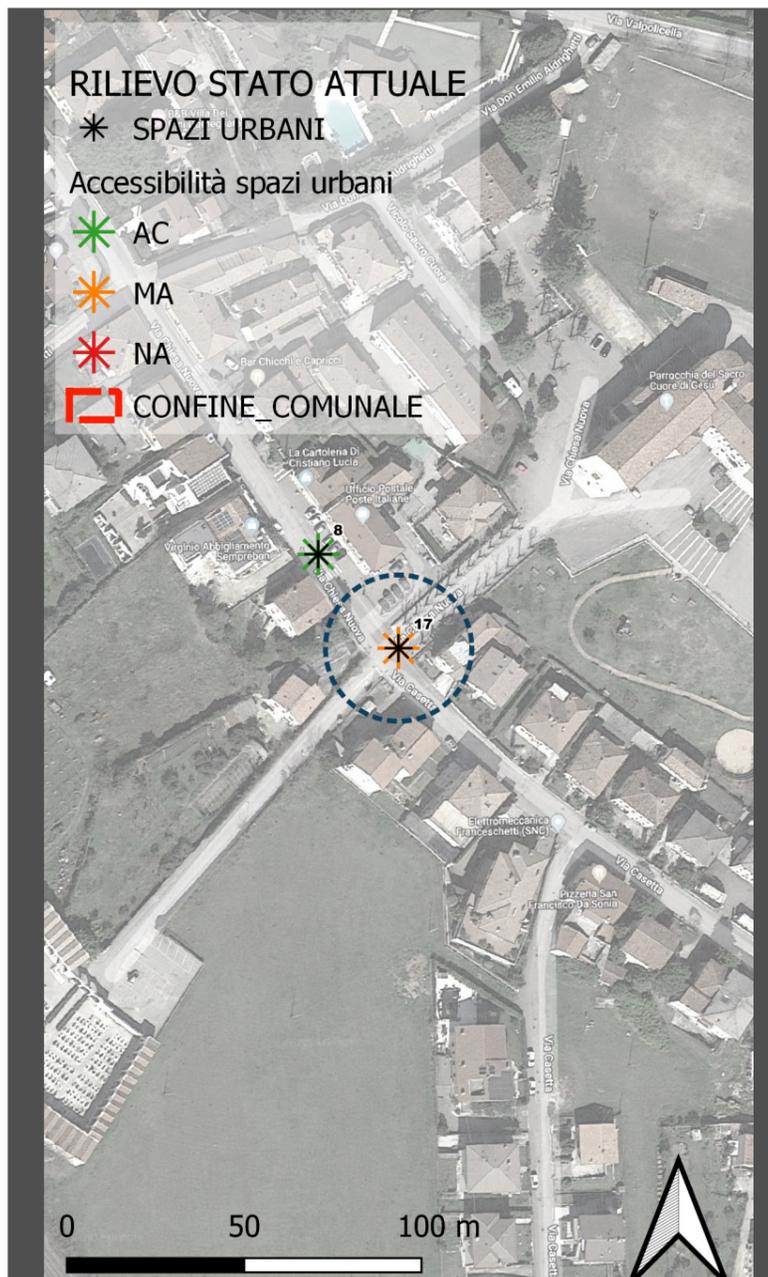
percorso pedonale succede separata soltanto lungo il viale d'accesso all'area della chiesa e sul tratto perimetrale al parco giochi Avis punto il resto del piazzale carattere promiscuo tra area di circolazione carrabile, di parcheggio e di passaggio pedon

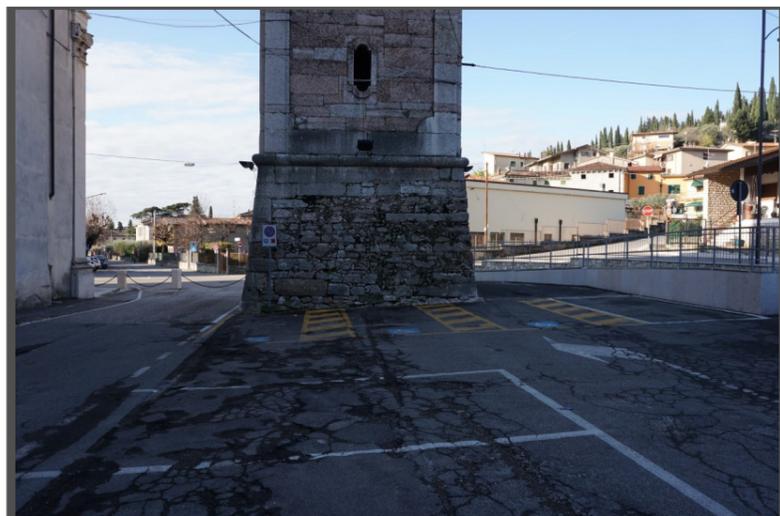
Rifare segnali orizzontali

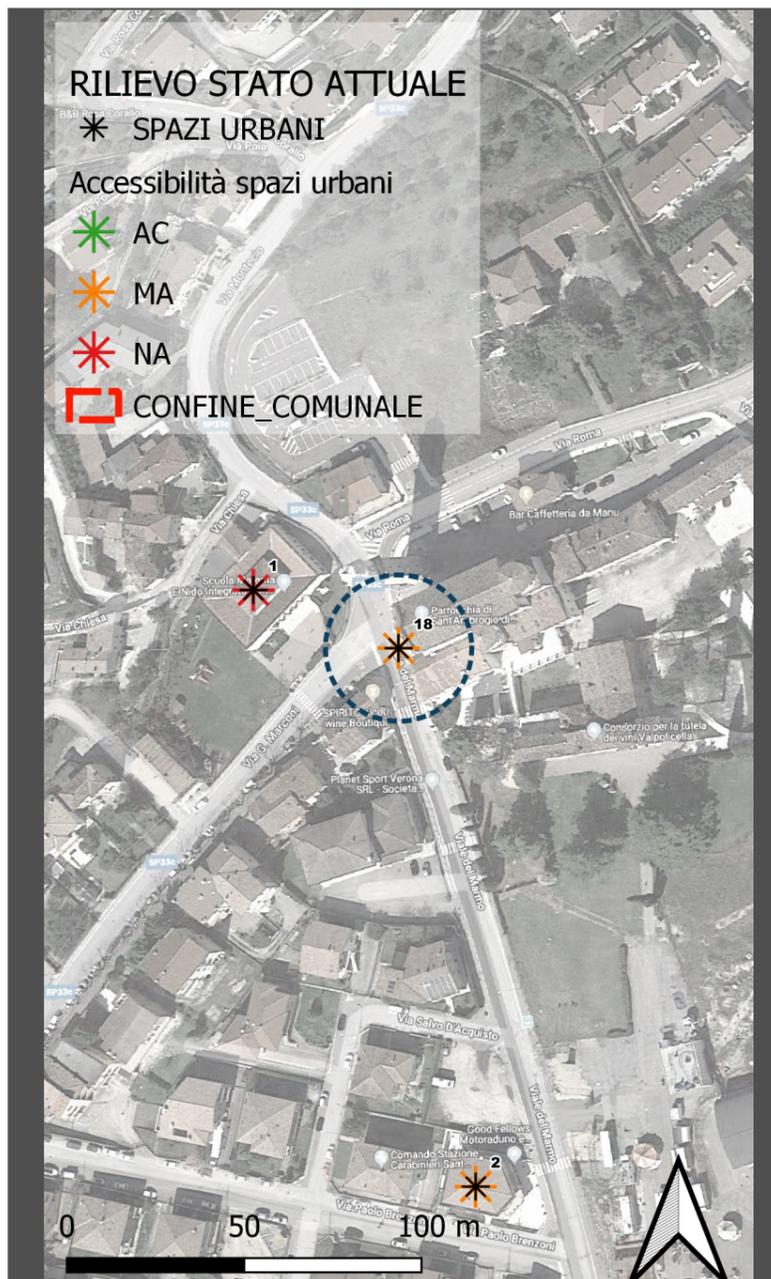
diversa finitura e diverse dimensioni sul fronte della chiesa sul lato è ingresso della Canonica e sulla rampa che porta a la strada carrabile per il cimitero

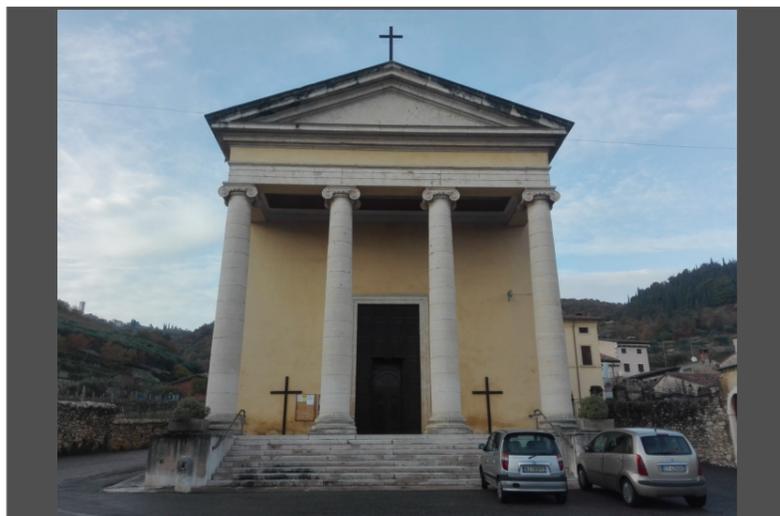
un parcheggio privo di segnalazione verticale

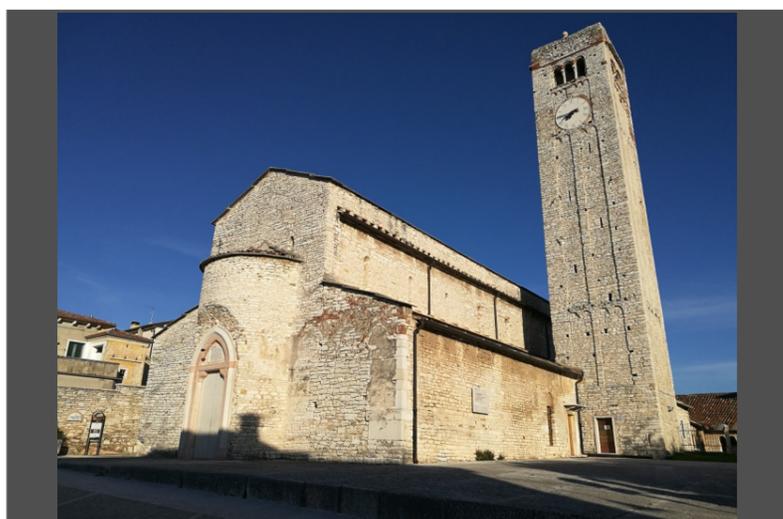
Parcheggi sono con Luca te lungo la piazza in un punto un po' impegnato . La pendenza laterale è piuttosto penalizzante. Potrebbe essere ricollocato di fronte alla pieve dall'altro lato della strada.

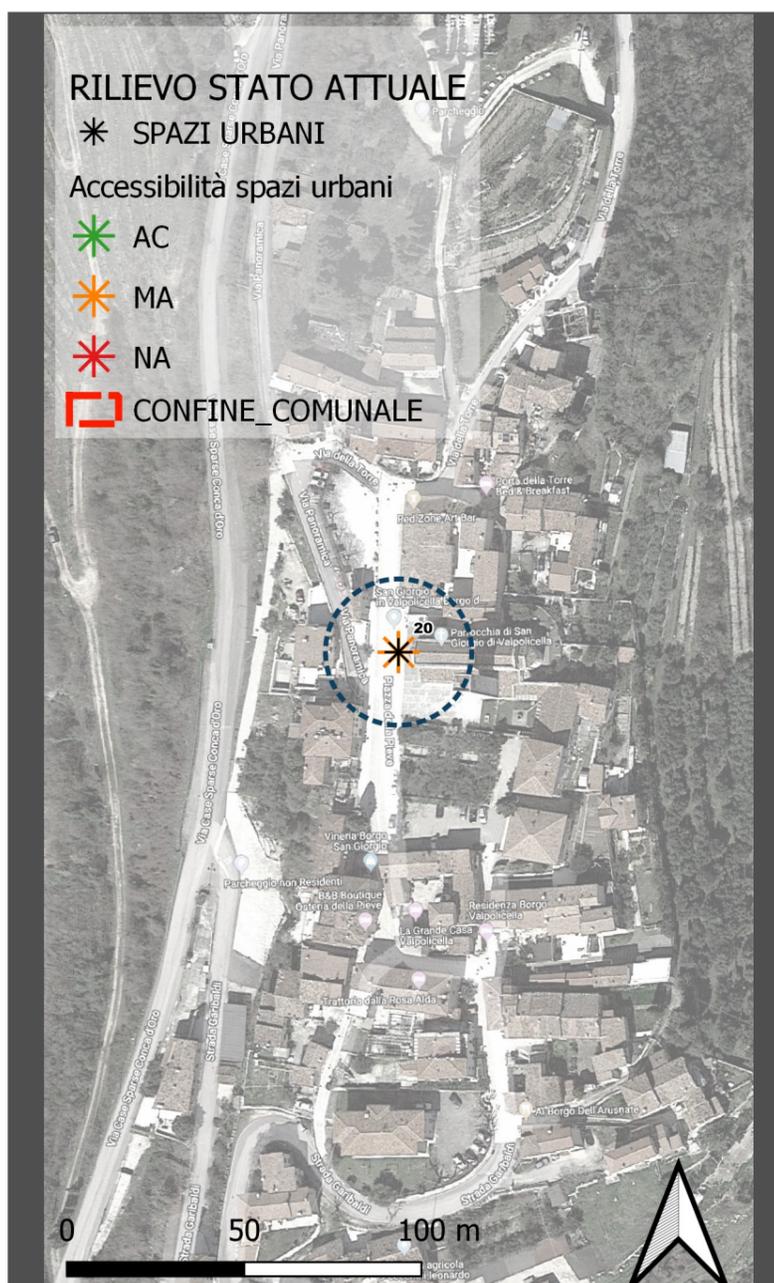
la pavimentazione della piazza non facilita il transito con le carrozze disabili

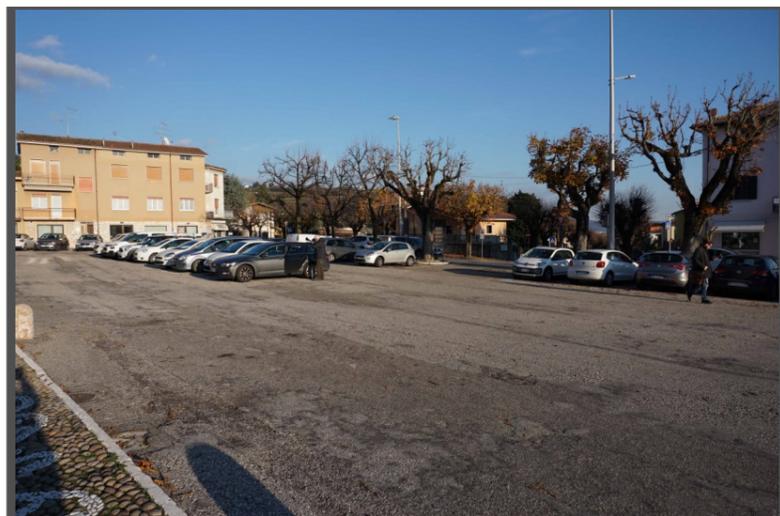
Necessità di aggiungere altri 2

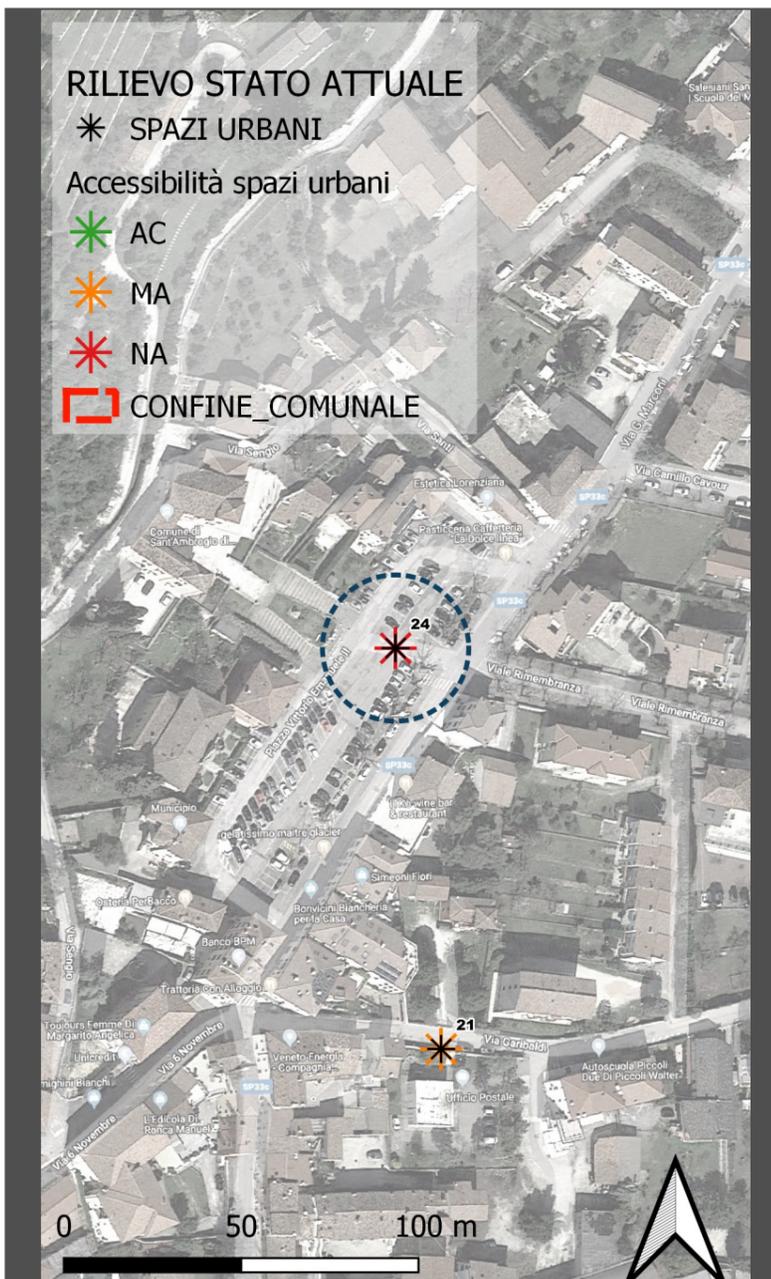
Va valutata la possibilità di realizzare dei percorsi pedonali.
