COMUNE DI  
SANT'AMBROGIO DI  
VALPOLICELLA  
PROVINCIA DI VERONA

**P.E.B.A.  
2019**

# SCHEDATURA DELLO STATO ATTUALE: EDIFICI

## MUNICIPIO: nodo centrale (amministrazione, segreteria, sala consiliare)

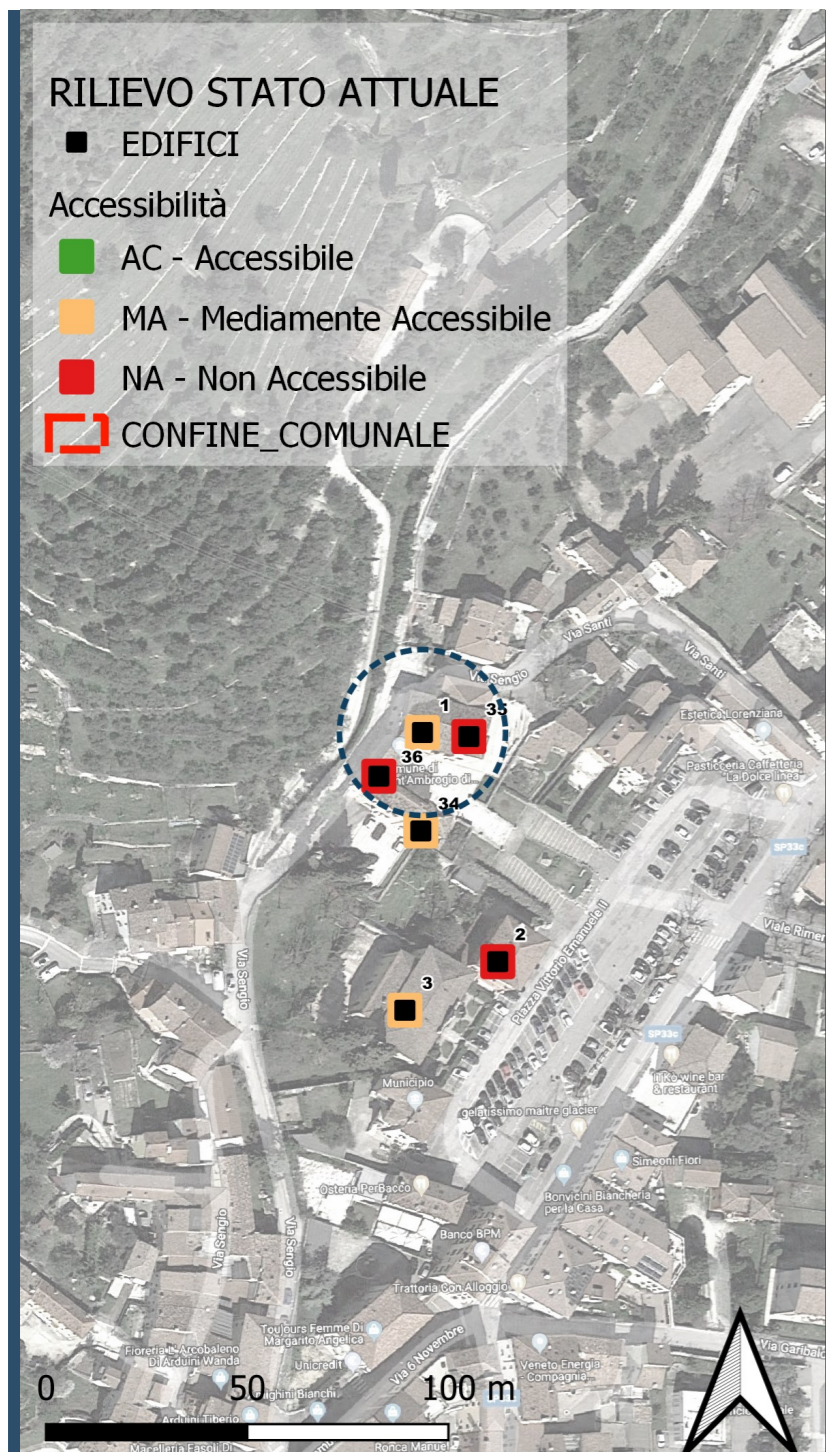
**MA**

Verticale e orizzontale (pavimentazione)

porta che accede alla sala consiliare con rampa linea di elevata pendenza all'interno in modo da poter entrare dal parcheggio su via Sengio

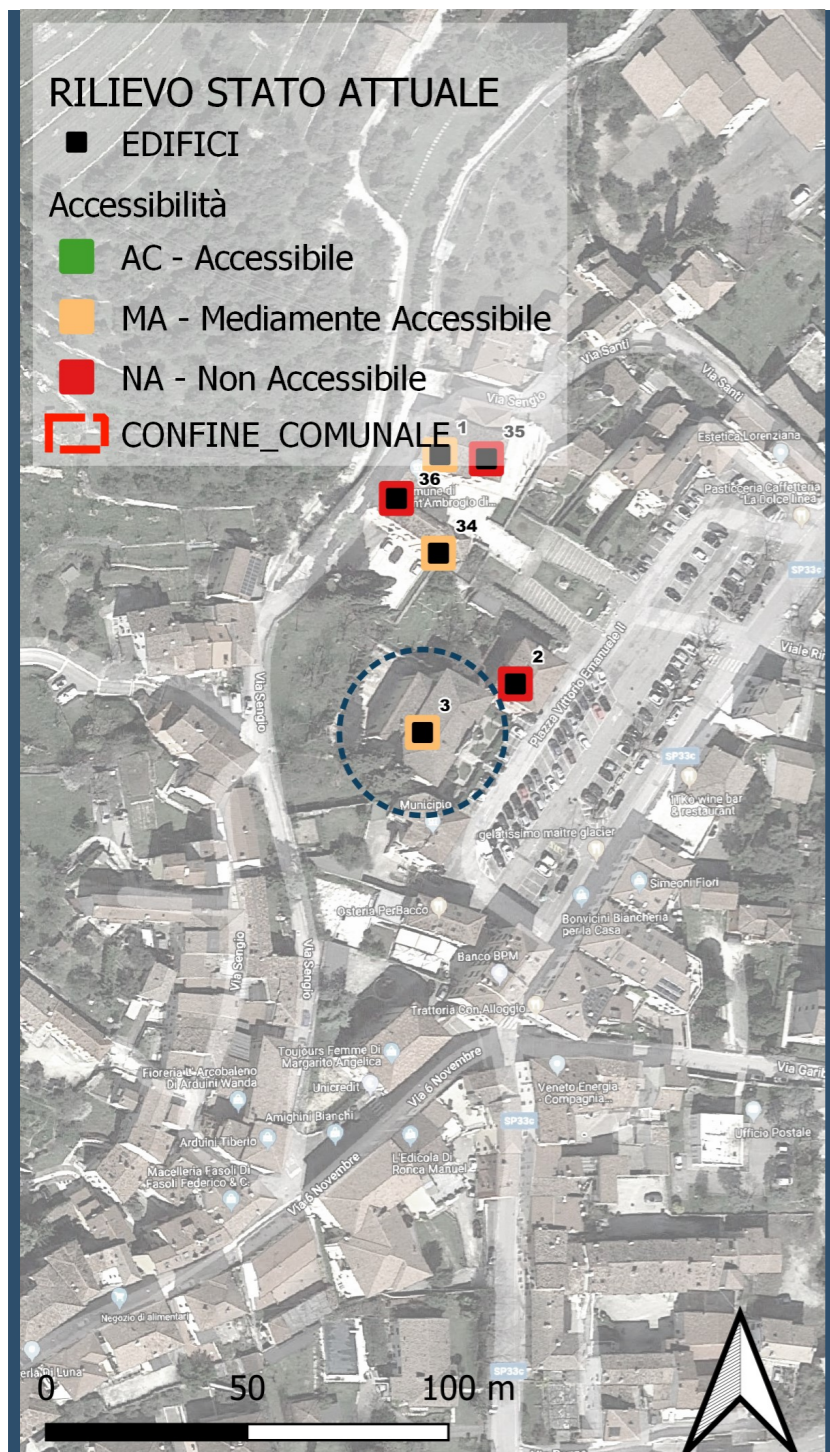
## BIBLIOTECA (EX- SCUOLA ELEMENTARE)

manutenzione segnaletica orizzontale, parcheggio possibile anche nel cortile retrostante la biblioteca non segnalato

Cattivo stato di manutenzione dell'asfalto dell'accesso dalla piazza

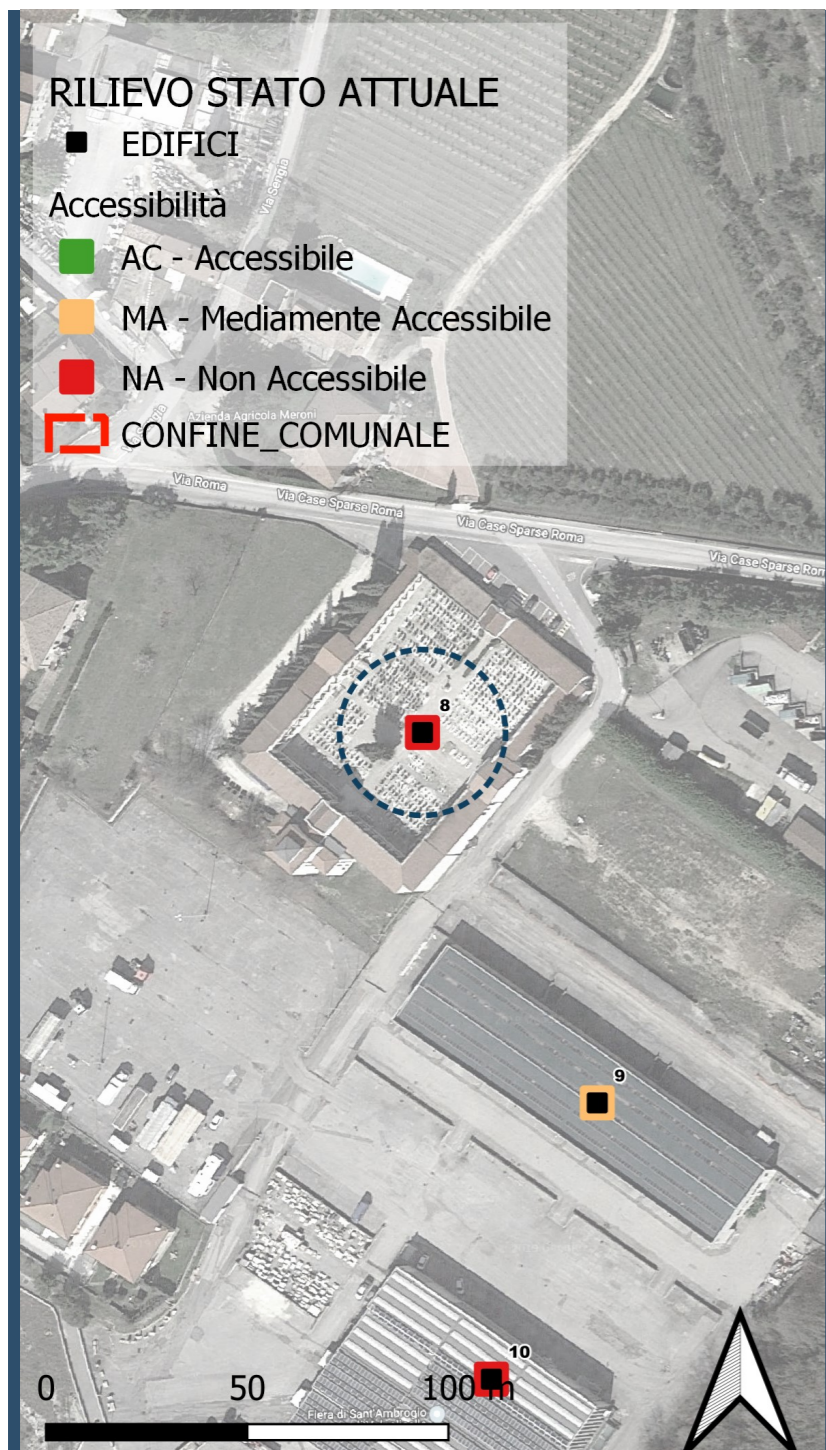
## CIMITERO DI SANT'AMBROGIO

Cancello in ferro. Corpo scala non dotato di corrimano da entrambi i lati. accesso attraverso un sistema di due rampe non consecutive la seconda dipendenza troppo elevata porta al cancello principale in un passaggio che a malapena 90 cm di larghezza questo bene superando due griglie con diametro minimo di 3 cm della maglia

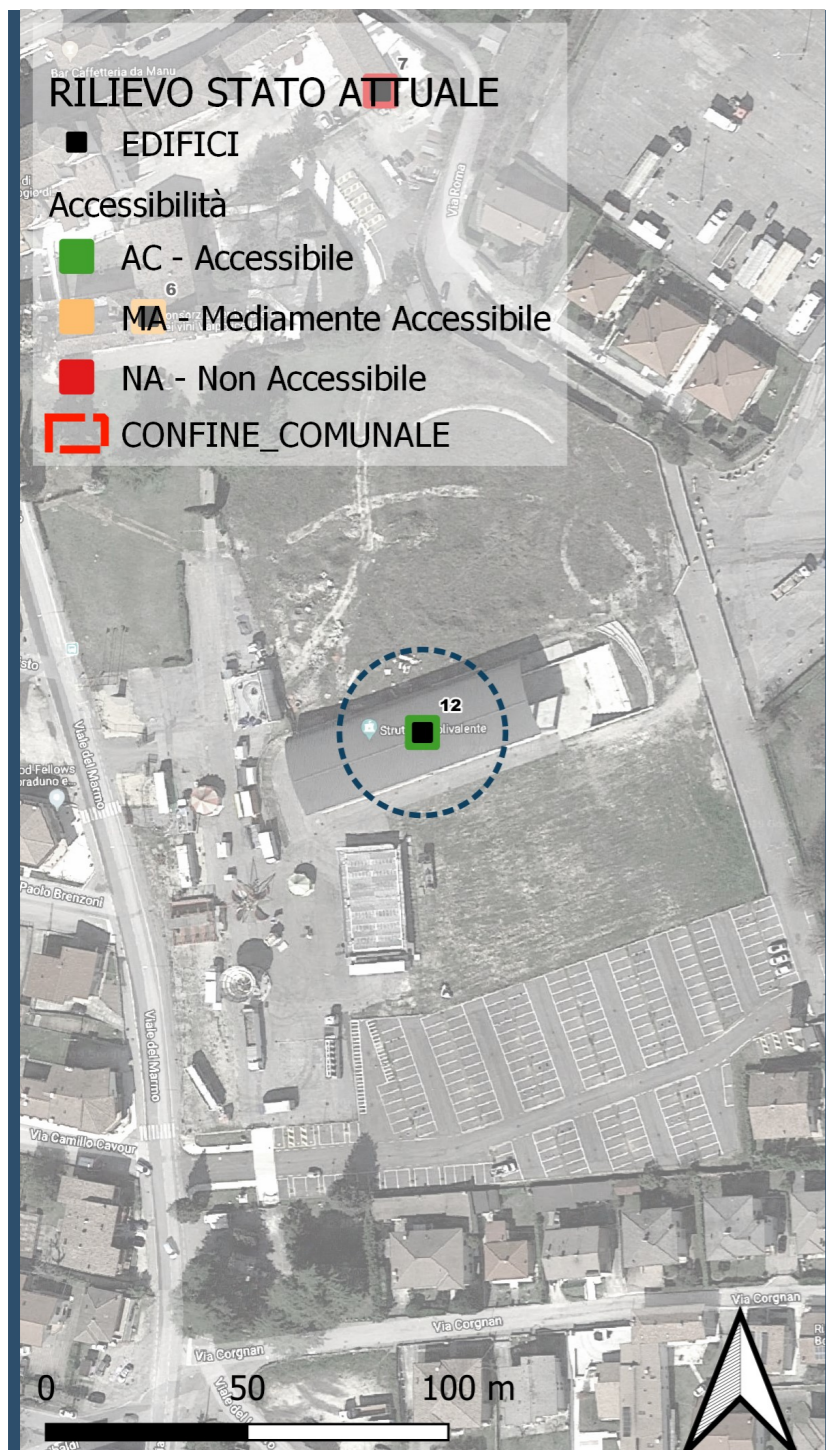
## EDIFICIO POLIVALENTE

2.9 - Note agli accessi  
**Soglia non raccordata**

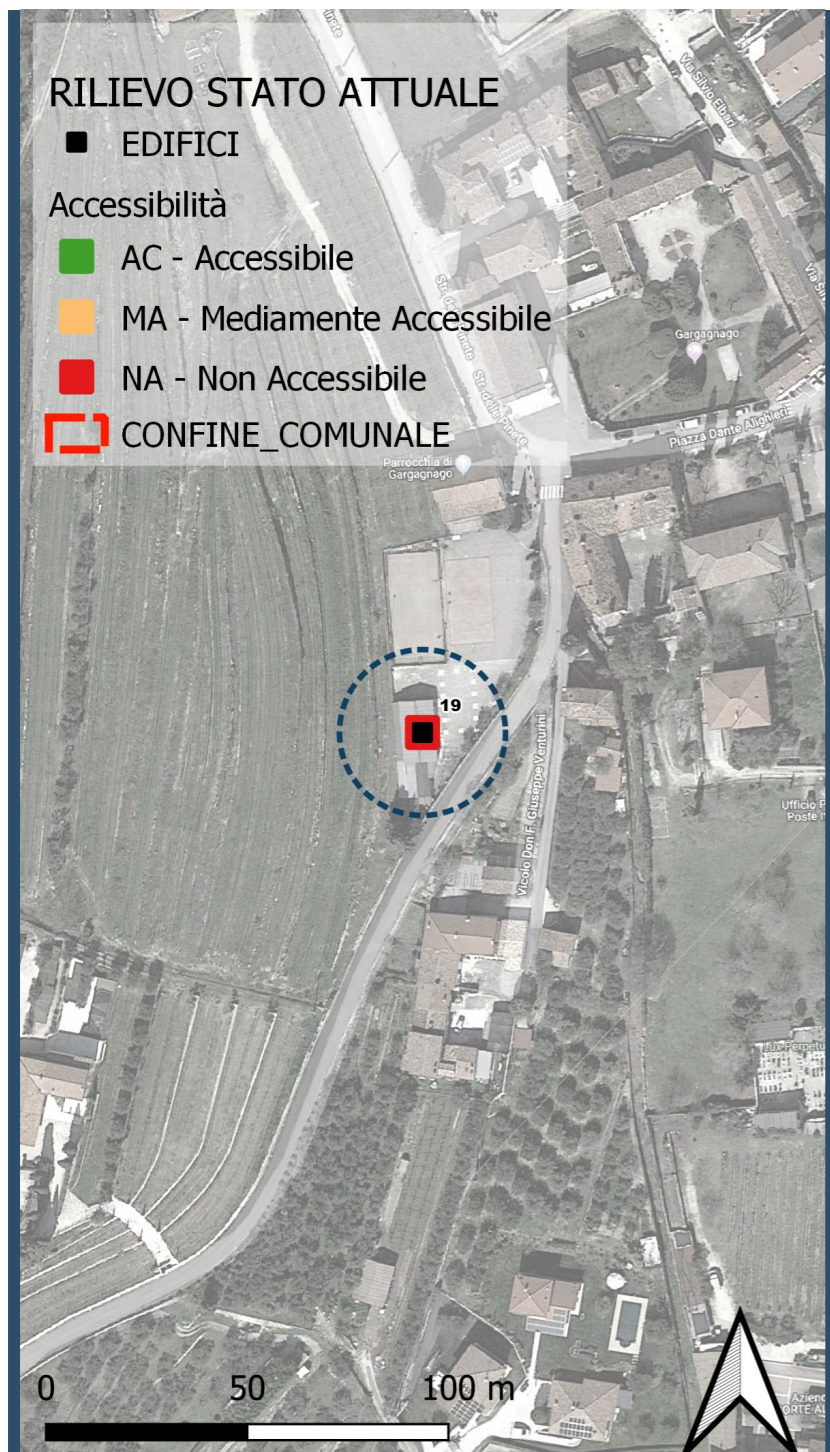
## PRO-LOCO DANTE ALIGHIERI

2.9 - Note agli accessi  
**accesso principale è una soglia alta 12 cm rispetto interrotto l'esterno collegato con un gradino è una piccola rampa**

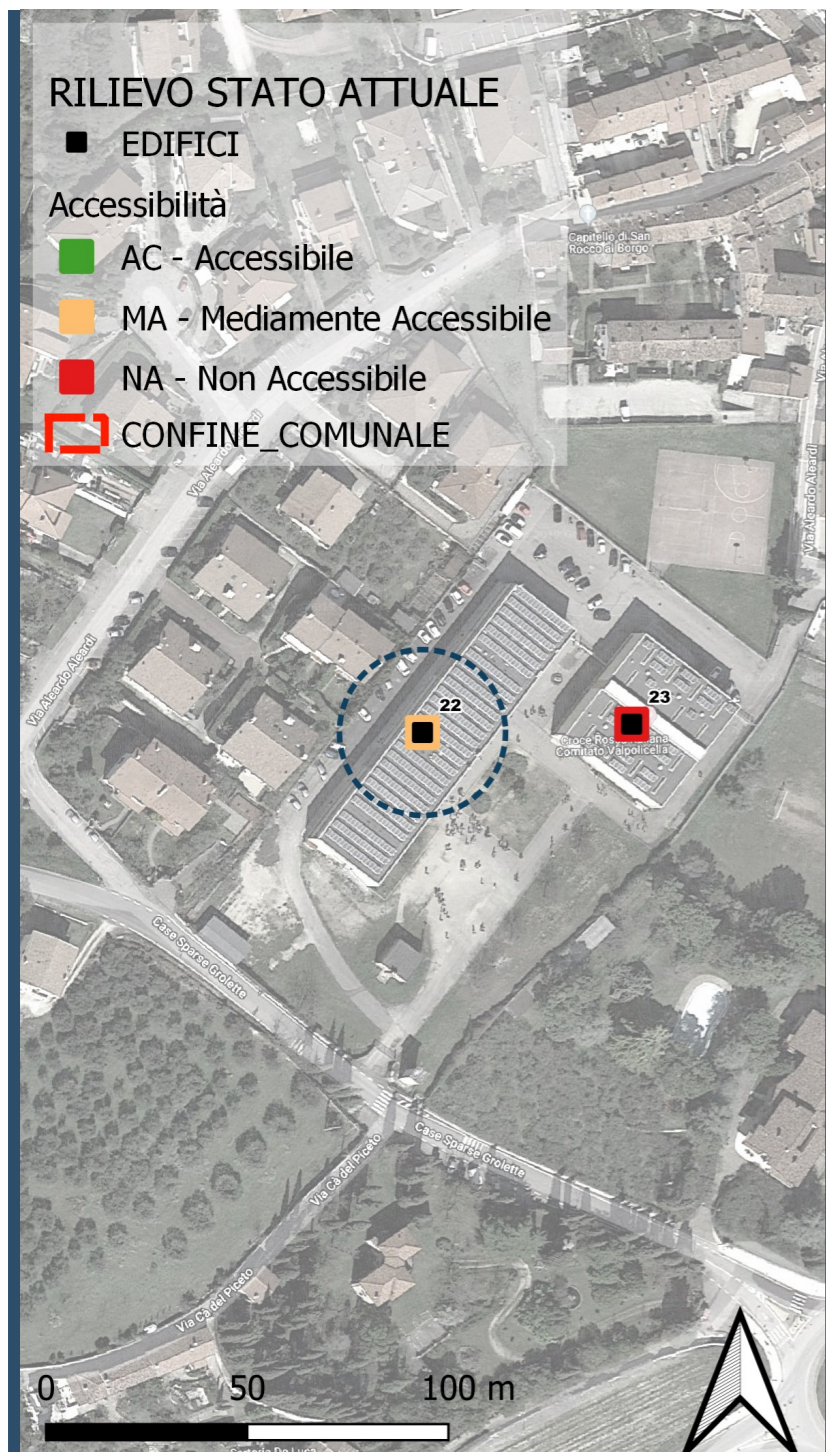
## SCUOLA MEDIA

**pendenza non uniforme della piattaforma esterna alla porta d'ingresso**

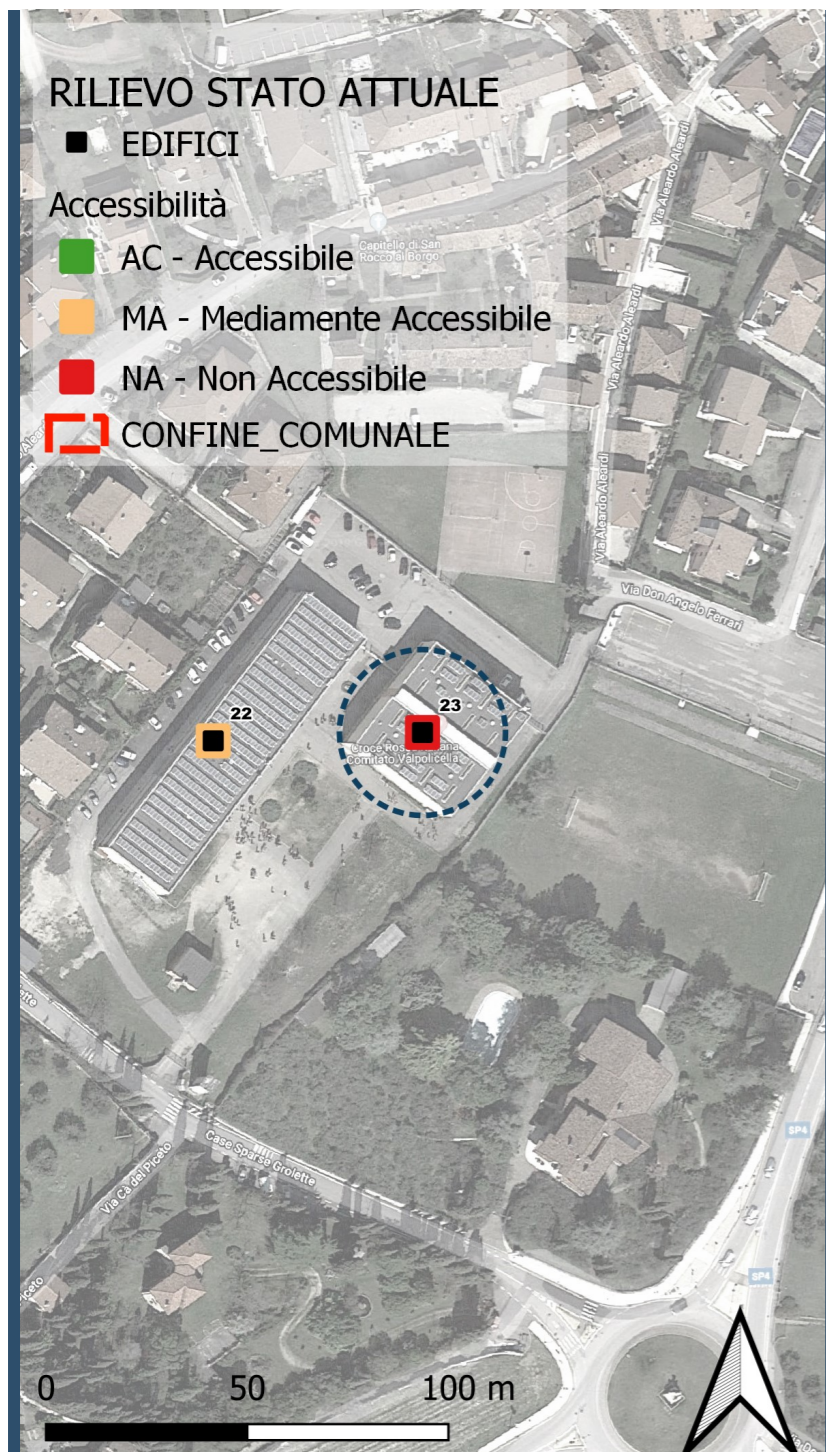
## PALESTRA SCUOLA MEDIA

**piattaforma d'accesso non complanare piccola salita e gradino della soglia d'accesso alto 16 cm nel punto medio**

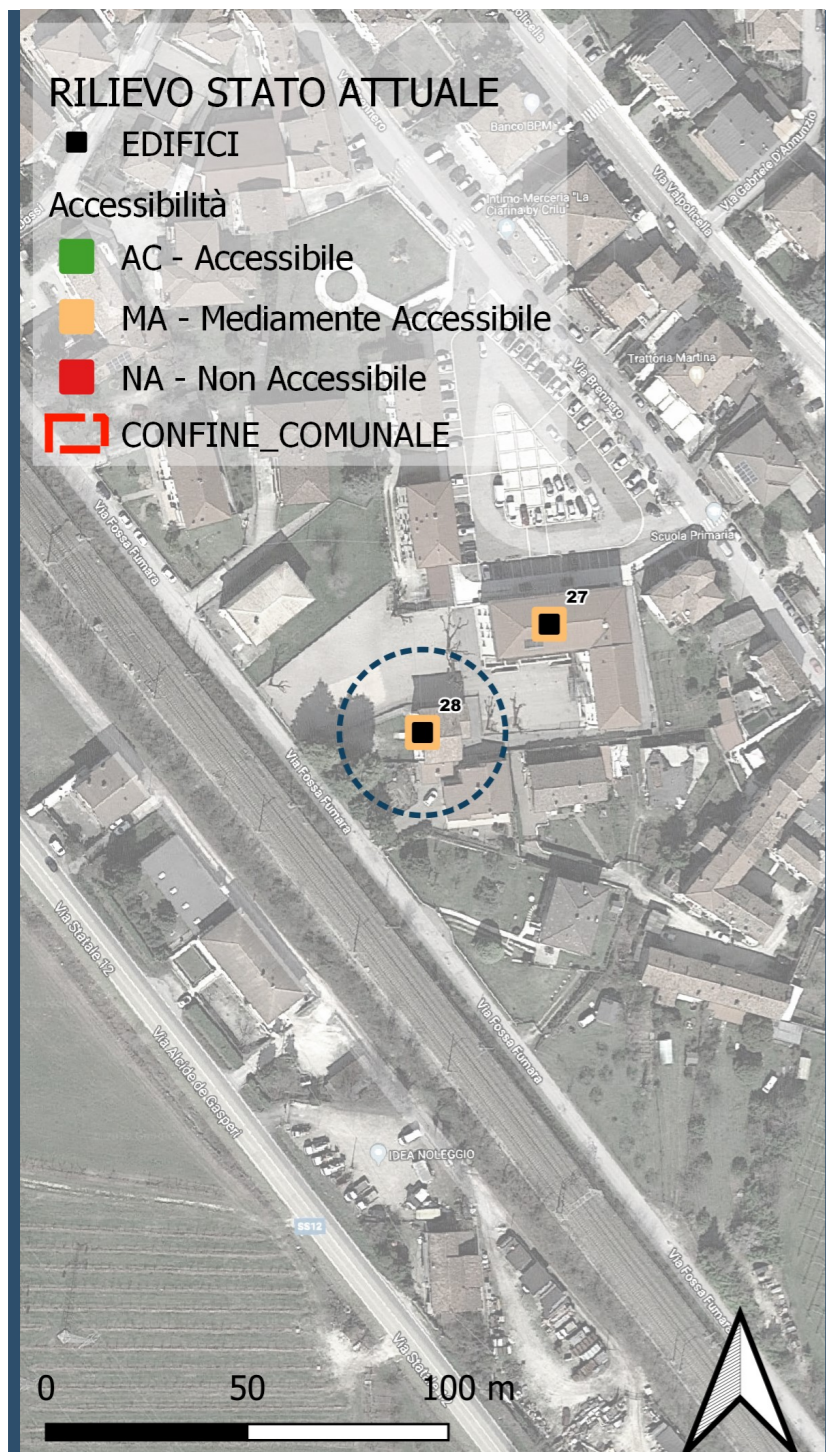
## LUDOTECA E CENTRO ASSOCIAZIONI DOMEGLIARA

**Ok accesso carnevale, accesso centro educativo con soglia di 4 cm e rampa a pendenza elevata**
